Komplexe Werkstücke effektiv reinigen

Bei der Amann Druckguss GmbH in Massenbachhausen werden Ölwannen aus Aluminiumdruckguss in einem Zweibadsystem der Firma MAFAC gereinigt.

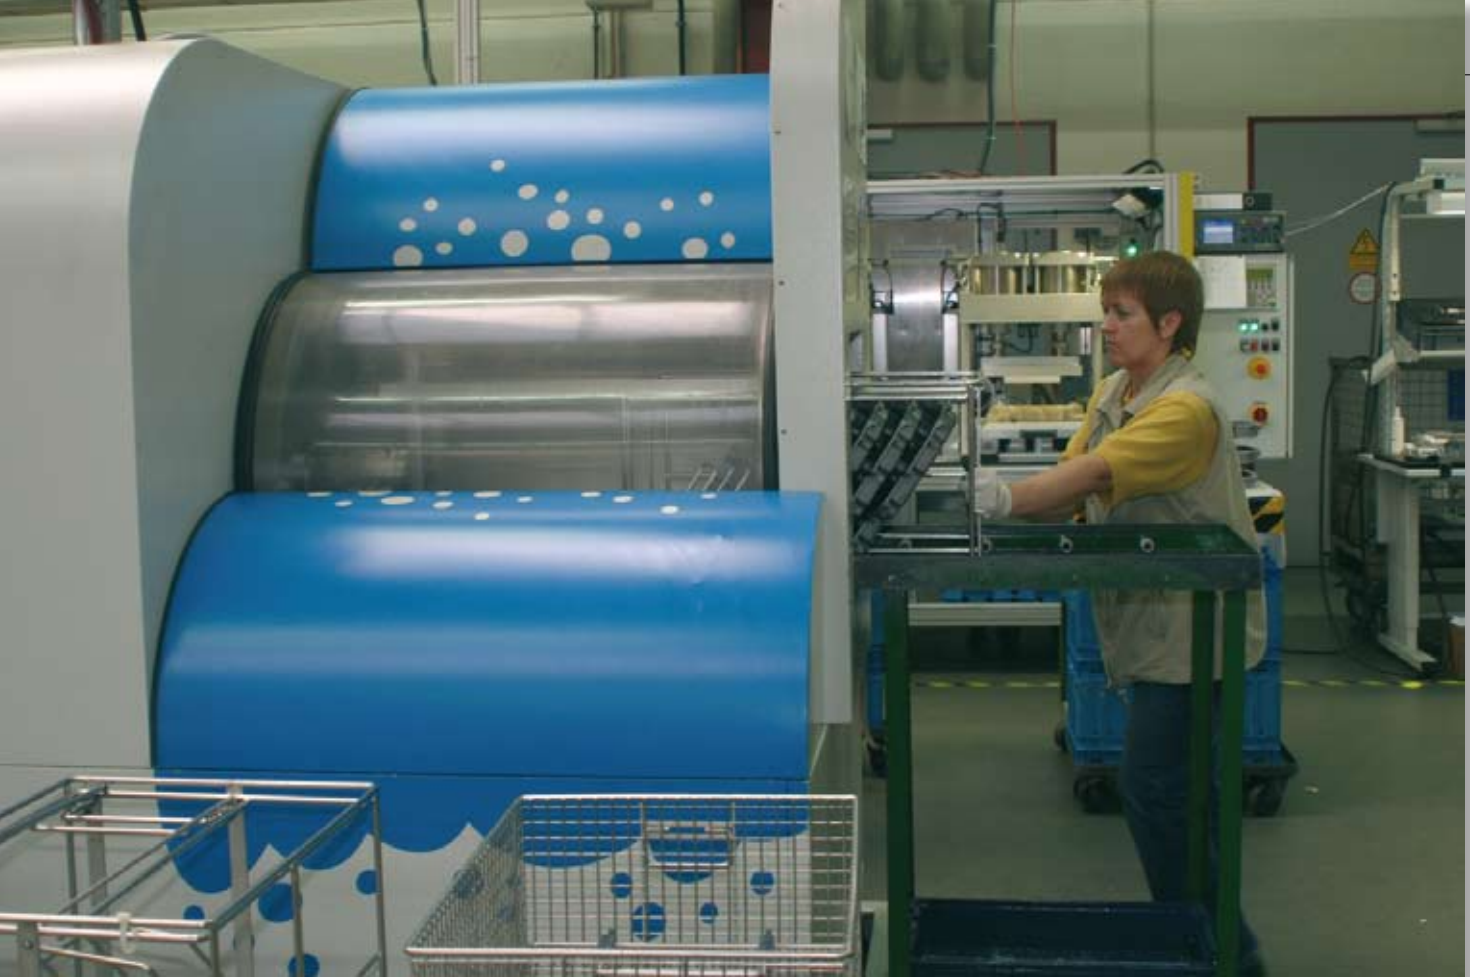
Bild 1:
Die Reinigungsmaschine ELBA ist bei der Firma Amann Druckguss in eine Fertigungsstraße für die Herstellung von Ölwannen aus Aluminiumguss integriert

niumpulver, machte die Einrichtung einer Fertigungsstraße und deren Ausstattung mit einem dezentralen Reinigungssystem notwendig. Im Dezember 2007 wurde die auf wässriger Basis arbeitende Reinigungsmaschine ELBA installiert und läuft seither im Dreischichtbetrieb bei einer Nutzungszeit von täglich 22,5 Stunden. Die Kernkompetenz der Amann Druckguss GmbH in Massenbachhausen liegt in der Fertigung komplexer Aluminiumdruckguss-Komponenten. Ursprünglich 1967 als Herstellungsbetrieb für Sprühanlagen für Druckgießmaschinen gegründet, wurde der Produktionsschwerpunkt des Unternehmens bald in Richtung Alu-

straße bei Amann in Betrieb ist. Das Standardmodell ist an eine Vollentsalzungs-Anlage angeschlossen und mit einer Auffangwanne ausgestattet, die ein 100prozentiges Auffangvolumen bietet.

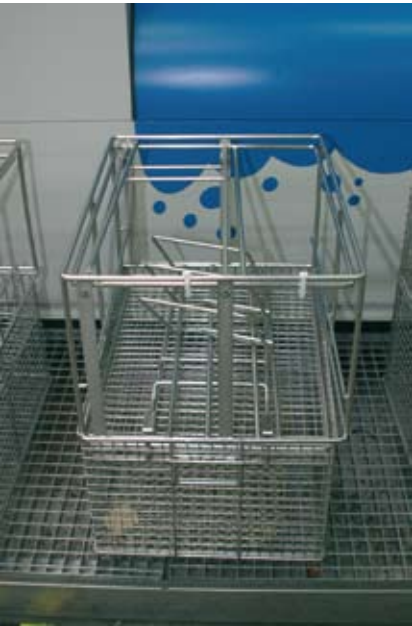
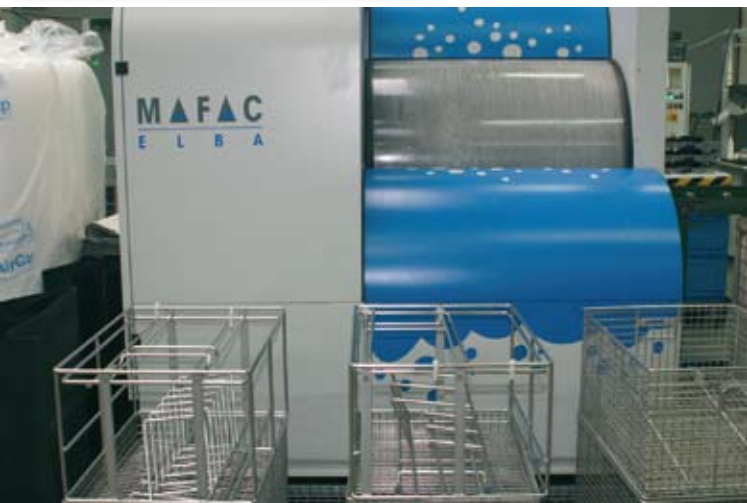
Bild 2 und 3:
Für die Reinigung werden die Ölwanne in speziellen Korbaufnahmesystemen fixiert und mit einem Deckel versehen. Diese bieten Platz für drei Oberteile oder sechs Unterteile

Für die Reinigung werden die Ölwan- nen in speziellen Korbauf- nahmesystemen, die Platz für drei Oberteile oder sechs Unter-

teile bieten, fixiert und mit einem Deckel versehen. Der gesamte Reinigungsprozess umfasst einen Zeitraum von 290 Sekunden. Davon entfallen etwa zwei Drittel auf die Nassphase, bei welcher die beiden Mediumtanks in der Reihenfolge Reinigen – Spülen zum Einsatz kommen. Aufgrund der Fixierung der Ölwan- nen in dem Korbaufnahmesystem kann trotz deren Größe die von MAFAC entwickelte Verfahrenstechnik des Spritzreinigens genutzt werden. Das heißt, das Korbaufnah- mesystem rotiert gegenläufig zu

dem mit Vollstrahldüsen ausgestatteten Spritzsystem. Eine besonders effektive Reinigung ist deshalb gewährleistet, da die Relativbewegung zwischen dem Korbaufnahmesystem, welches rotieren, wippen oder stehen kann, und dem Spritzsystem, das gegen- oder gleichläufig zum Korbaufnahmesystem rotiert, individuell regelbar ist.

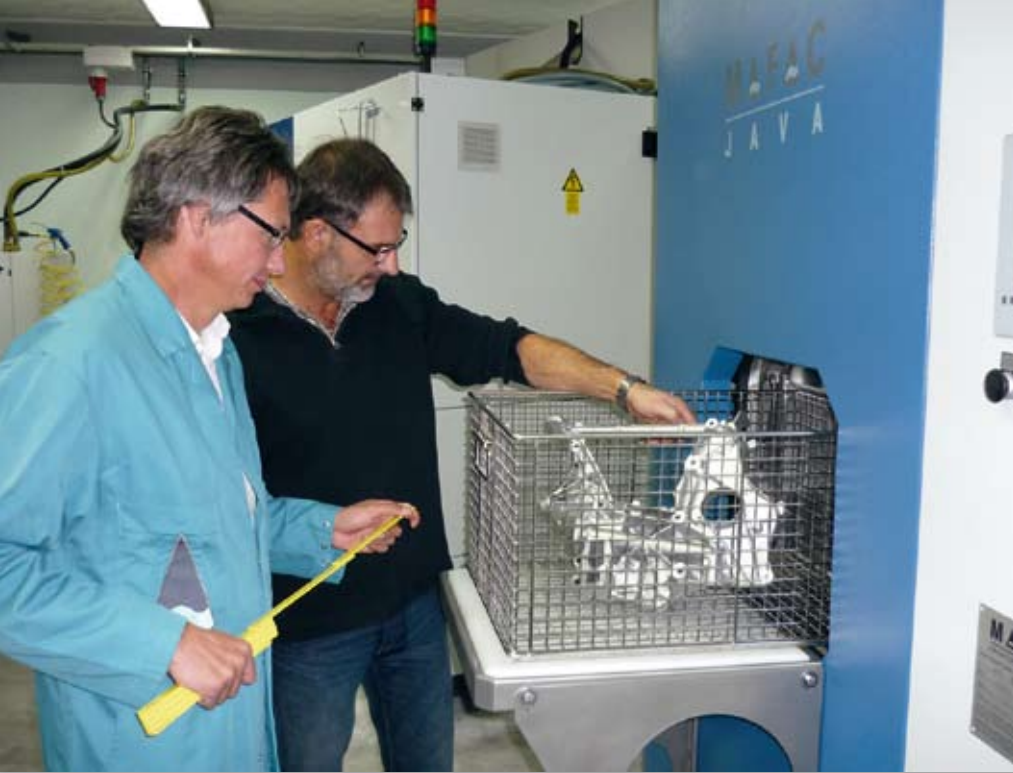
Bild 4:
Im hauseigenen Technikum bietet MAFAC teilespezifische Reinigungstests zum Zweck der kundengerechten Prozessoptimierung inklusive umfangreicher Dokumentation und Auswertung

Zur Erfüllung partikulärer Sauberkeitsanforderungen gibt es neben hochwertiger Maschinen- und Verfahrenstechnologie auch umfassende Maßnahmenpakete für Prozesseinführung, -begleitung und -optimierung. Im haus-eigenen Technikum in Alpirsbach

können kostenlos teilespezifische Reinigunstests mit Garantie für Folgeergebnisse nach dem Kauf der jeweiligen Maschine durchgeführt werden. Dazu gehört neben Messungen der relevanten Prozess-Einflussgrößen, inklusive digitaler Dokumentation, die testweise Feinabstimmung und Optimierung aller maßgeblichen Verfahrensparameter wie Reinigungszusätze, Waschzyklen und Prozesstemperaturen. Im eigenen Anwendungslabor nehmen Chemiker außerdem Sauberkeitsanalysen vor.

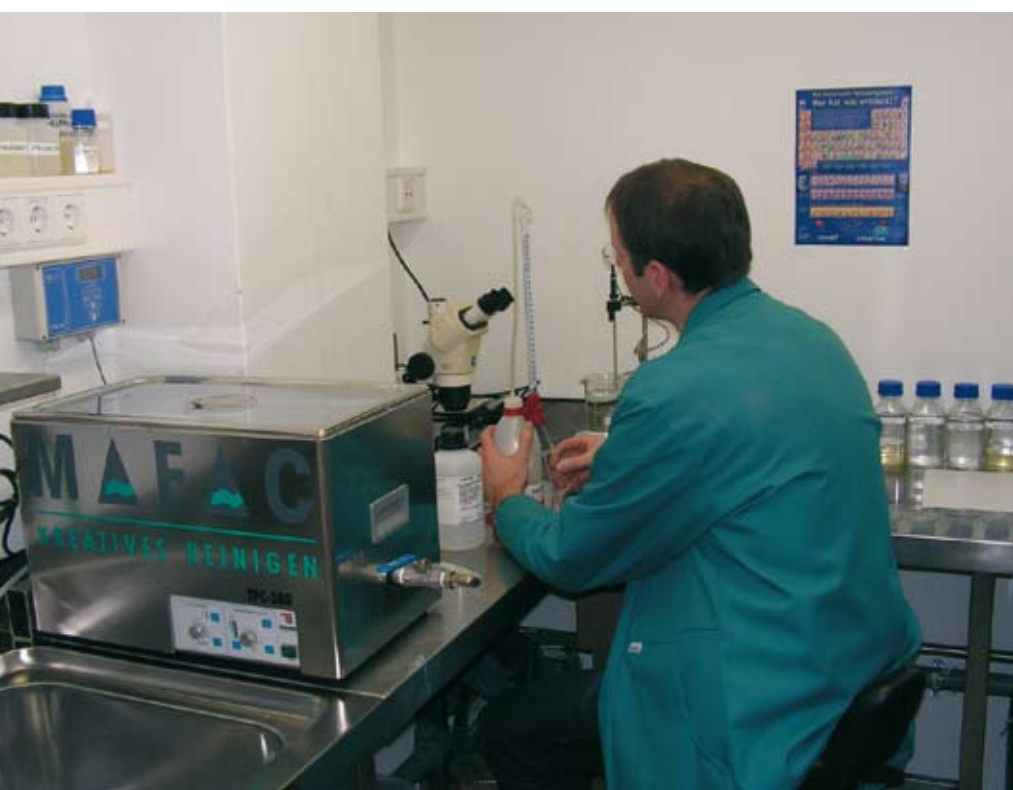
Bild 5:
Das MAFAC Anwendungslabor dient zur Durchführung von chemischen Sauer- berkeitsanalysen durch ausgebildetes Fachpersonal (Werkbilder: MAFAC Ernst Schwarz Maschinenfabrik GmbH & Co. KG, Alpirsbach)
