Zwei-Bad-Reinigungssystem im Kunden-Einsatz

Für hohe Restschmutz- anforderungen gerüstet

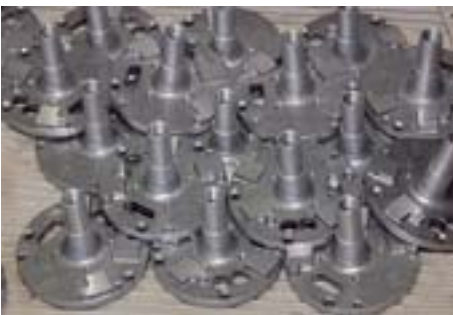
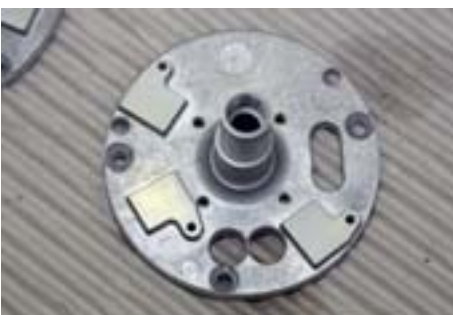
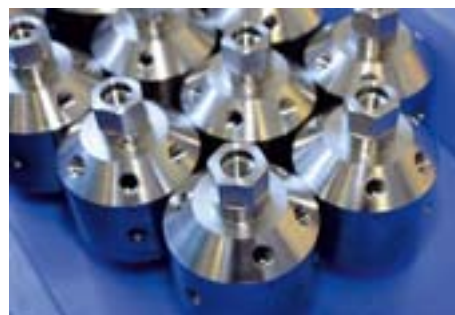
Die meisten der bei Braun in der Elba zu reinigenden Werkstücke weisen eine sehr komplexe Geometrie mit zahlreichen, unterschiedlich großen und tiefen Sackbohrungen auf

Alle bei Braun mechanisch bearbeiteten Werkstücke werden, sofern es ihre Größe zulässt, in der Elba gereinigt. Die mittels Fünf-Achs-Bearbeitung hergestellten Werkstücke weisen zum Teil sehr komplexe Geometrien mit zahlreichen, unterschiedlich großen und tiefen Sackbohrungen auf. Ihr Umfang reicht von einem Durchmesser von drei Millimetern bis hin zu einem Durchmesser von 140 Millimetern bei einer Höhe von 400 Millimetern. Zu 70 Prozent sind die Teile aus Aluminium, zu 25 Prozent aus Edelstahl. Die verbleibenden fünf Prozent entfallen auf Kunststoff, Messing und nicht rostende Stähle. Die Werkstücke weisen mittlere Verschmutzungen in Form von Ölen, Emulsion und Spänen auf. „Noch haben wir keine Kunden, die Restschmutzforderungen stellen, auch wenn immer häufiger nach der Reinigung gefragt wird. Außerdem werden die Aluminiumteile nach der Reinigung gebeizt und eloxiert. Auch deshalb haben wir kein Problem mit Restschmutz“, so Manfred Braun.

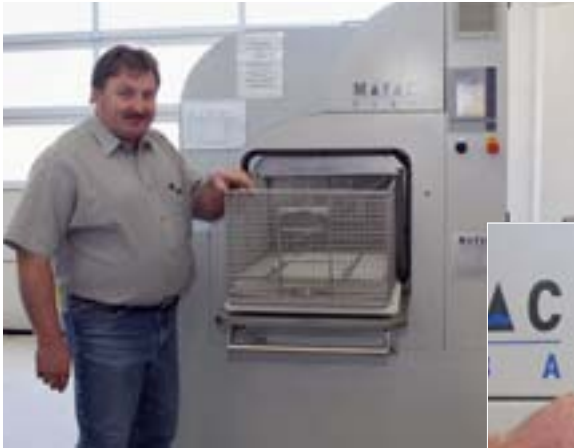
Die bei Braun installierte Elba von Mafac wird von einem eigens hierfür zuständigen Mitarbeiter bestückt, der auch für die Wartung zuständig ist

ständigen Mitarbeiter bestückt, der auch für die Wartung zuständig ist. Sie ist mit der Maviatic, dem neuesten Touch-Screen-Bedienersystem der Firma Mafac ausgestattet, über das die Programme in Windows „Look&Feel“ anwenderfreundlich eingespeichert und aktiviert werden.

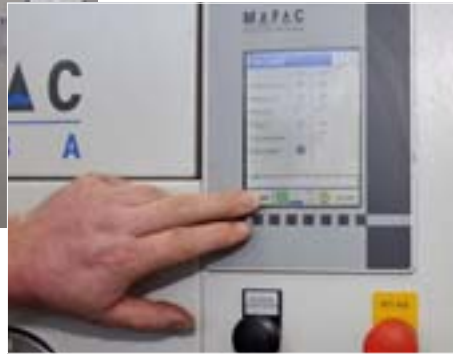
Die bei Braun installierte Elba ist mit der Maviatic, dem neuesten Touch-Screen-Bedienersystem der Firma Mafac ausgestattet, über das die Programme problemlos eingespeichert und aktiviert werden

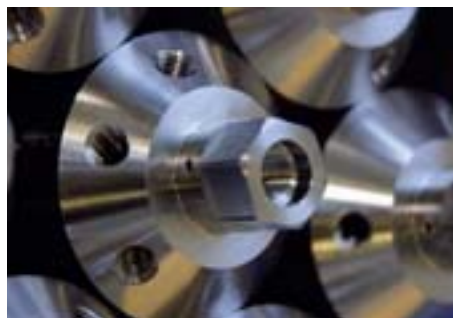
Die Werkstücke, die bei Braun in der Elba gereinigt werden, weisen mittlere Verschmutzungen in Form von Ölen, Emulsion und Spänen auf

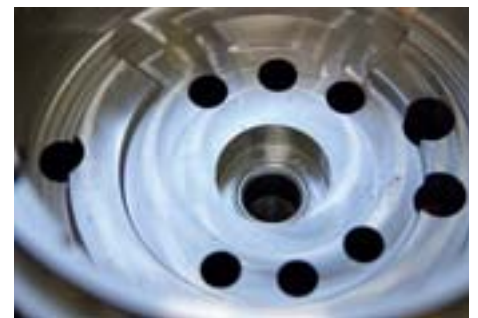
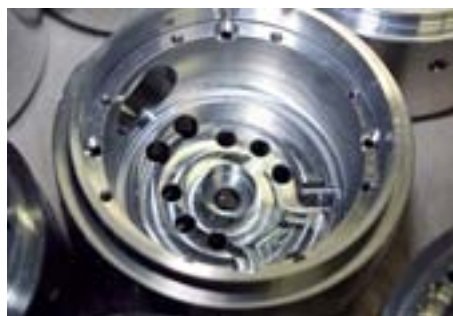
Zu 70 Prozent sind die Teile, die bei Braun in der Elba gereinigt werden, aus Aluminium
